©Троцан А.И.¹, Каверинский В.В.², Носоченко А.О.³, Кошулэ И.М.⁴

ИССЛЕДОВАНИЕ ПРИЧИН ОБРАЗОВАНИЯ ПОВЕРХНОСТНЫХ ДЕФЕКТОВ РЕЛЬСОВ

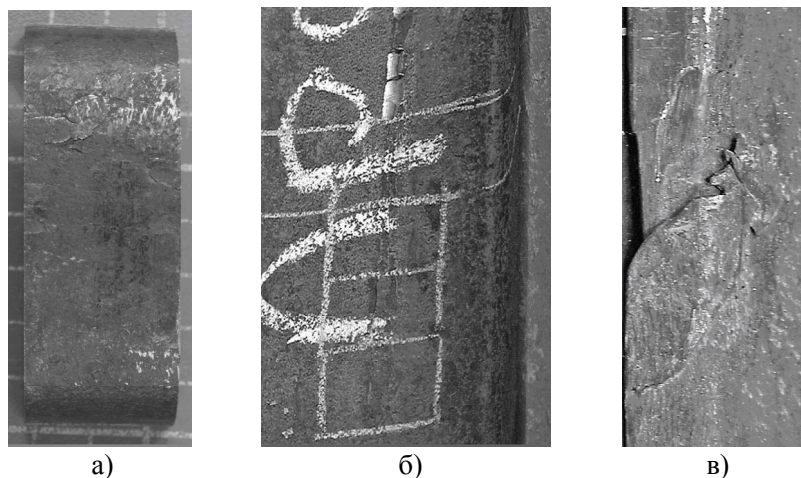
Изложение основного материала. Визуальный осмотр показал, что дефекты представляют собой мелкие отслоения, надрывы и продиры поверхности рельсов, располагающиеся как на поверхности головки, так и в шейке и подошве (рис. 1).

Рис. 1 – Внешний вид дефектов: а) головка; б) шейка; в) подошва

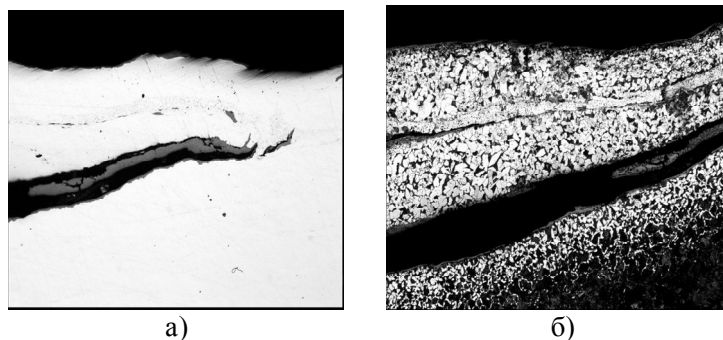
В поперечном сечении вид отслоений до травления показан на рис. 2 (а). Полость отслоений распространяется параллельно поверхности, не разветвлена и заполнена окалиной. По стенкам и в продолжение отслоений выявлены довольно мелкие диффузионные окислы, вероятнее всего образовавшиеся в твердом состоянии. Область их распространения имеет незначительную ширину. Вид дефектов указывает, что они представляют собой плены. Отсутствие скоплений неметаллических включений и значительного диффузионного окисления отслоившегося металла, позволяет предположить, что образование этих плен произошло в процессе прокатного передела. Микроструктура после травления показана на рис. 2 (б). Отслоившийся металл обезуглероживлен, но характер обезуглероживания аналогичен обезуглероживанию, произошедшему в поверхностном слое на участке без дефектов, что подтверждает то, что образование плен не связано с дефектами слитка, так как в этом случае следовало бы ожидать более сильного обезуглероживания и большей глубины залегания дефекта [1, 2].

Рис. 2 – Микрофотография прокатного дефекта (увеличение $\times 500$): а) нетравленный образец; б) травление в 4 % спиртовом растворе HNO_3

Учитывая размеры и форму отслоений, по-нашему мнению, наиболее вероятной причиной образования плен является наличие мелких рванин на блюмах; также возможно образование подобных дефектов в результате механического повреждения заготовки при нагреве или прокатке рельсов. Механические повреждения заготовок обычно образуются вследствие пониженной пластичности стали. Снижение пластичности, в свою очередь, как правило, вызвано отклонением от температурного режима нагрева и прокатки, явлениями перегрева или недогрева стали, чрезмерным охлаждением раската в процессе деформации [1]. Таким образом, с целью предотвращения формирования дефектов прокатного характера рекомендуется более тщательно контролировать качество поверхности прокатных валков и направляющих роликов, отслеживать исправность клетей, транспортных устройств, соблюдать режимы прокатки в соответствии с действующими ТИ и ТУ.

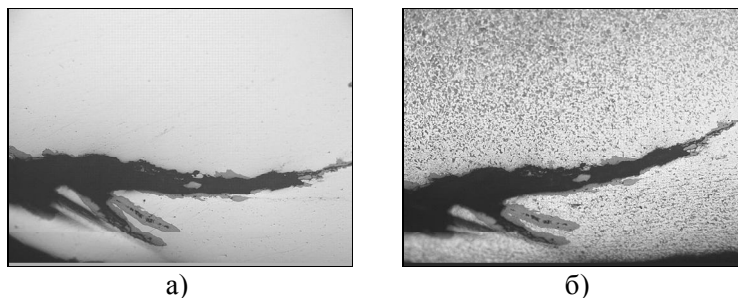
но наблюдалось, диффузионное окисление и обезуглероживание металла. Проведенное исследование позволяет предположить, что данные дефекты представляют собой, как раскатанные трещины (сталеплавильные дефекты), так и прокатные плёны. Микрофотография характерного дефекта прокатного происхождения, наблюдаемого в подошве рельса, представлена на рисунке 3. С целью уточнения природы происхождения дефектов проводили микрорентгеноспектральное исследование при помощи растрового электронного микроскопа GSM – 6490 LV. В результате исследования установлено, что неметаллические включения представляют собой сложные окислы, в составе которых наблюдаются Si, Al, Mn, Ca, Na, K, Fe; в отдельных случаях S и Ti (рис. 4). Окислы подобного состава характерны для дефектов сталеплавильного происхождения.

Рис. 3 – Микрофотография трещины в подошве рельса (увеличение $\times 100$): а) не-травленный образец; б) травленный образец

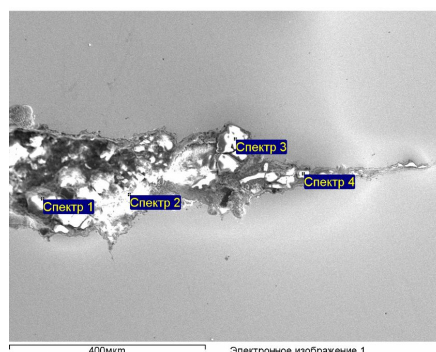
Рис. 4 – Результаты микрорентгеноспектрального исследования образца подошвы рельса по месту дефекта

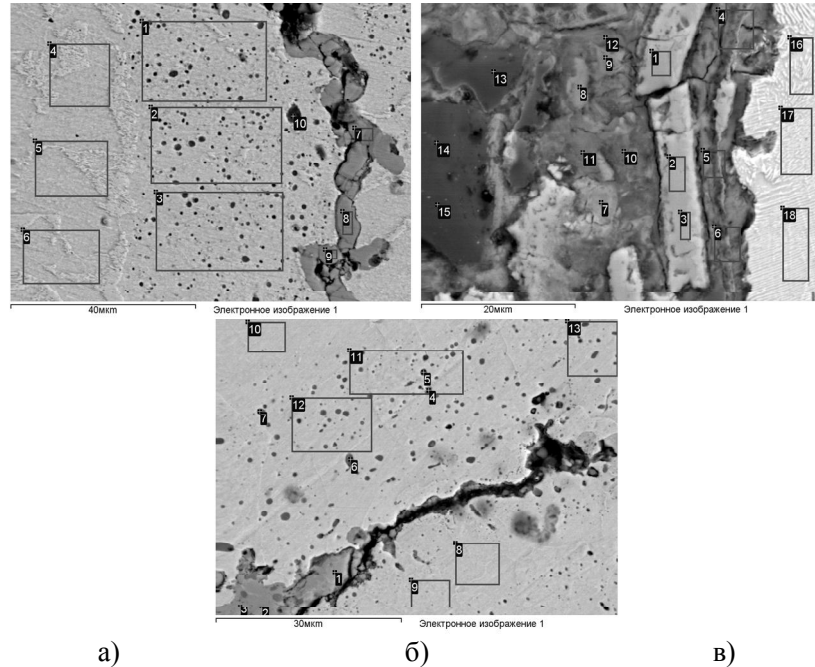
На рис. 5 представлены фотографии микроструктуры головки, шейки и подошвы рельса в районе дефектов, полученные при помощи электронного микроскопа, в таблице 1 приведены результаты микрорентгеноспектрального анализа в обозначенных на рисунке точках.

Из представленных микрофотографий видно, что вблизи дефектов наблюдаются скопления мелких неметаллических включений, которые, очевидно, являются вторичными – выделившимися в твёрдом металле вследствие диффузии кислорода по месту дефекта, происходящей в процессе длительной выдержки заготовки при высокой температуре [4].

Рис. 5 – Микроструктура головки, шейки и подошвы рельса в районе дефектов

Приведенные в таблице результаты микрорентгеноспектральных исследований неметаллических включений позволяют сделать вывод, что подавляющее большинство включений представляют собой оксиды сложного состава на основе Si или Mn. Существенной разницы в составе включений, наблюдаемых в головке, подошве и шейке рельсов, не обнаружено.

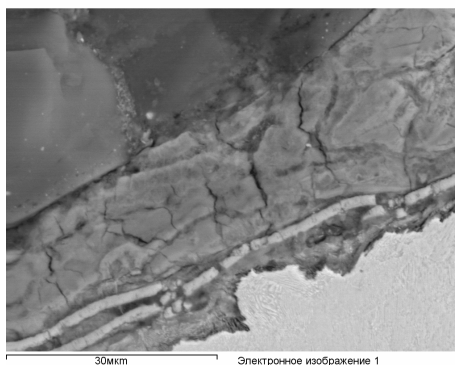
На рис. 6 представлена микрофотография дефекта в шейке рельса, а на рис. 7 фотографии этой же области шлифа в рентгеновском излучении. Из представленных результатов видно, что окислы, заполняющие данную трещину, имеет сложный состав (содержит O, Al, Si, K, Mn) и представляет собой оксиды железа и алюмосиликаты.

Рис. 6 – Микрофотография окислов, заполняющих дефект в шейке рельса

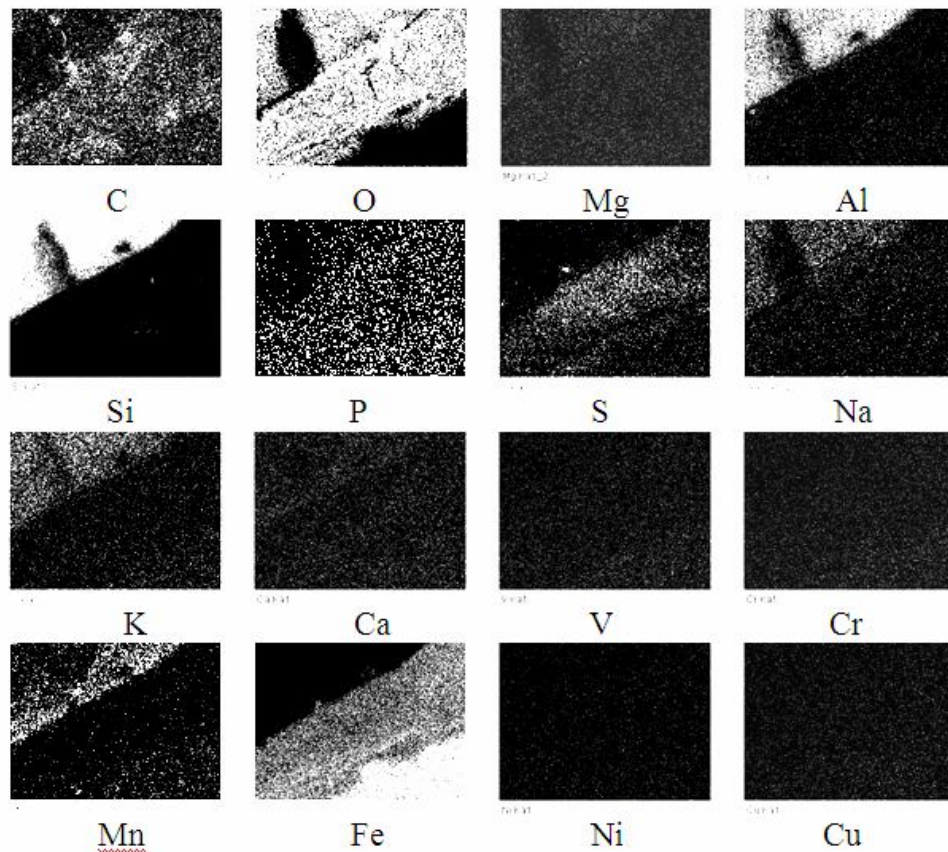
Из рис. 7 видно, что окисел, заполняющий дефект имеет два слоя. Слой, прилегающий к металлу, содержит O, Fe и некоторое количество S, P, Ca, K и C. Этот слой можно интерпретировать как оксид железа (окалину) с некоторой примесью серы и других элементов. Слой окисла, отстоящий далее от металла, не содержит железа, но содержит O, Al, Si, K, значительно большие количества Mn, некоторое количество Na и значительно меньшую долю серы. Таким образом, этот слой представляется алюмосиликатом. Подобный многослойный характер заполняющих дефект окислов выявлен и на других дефектах, локализованных в шейке рельса, и свидетельствует о вероятном сталеплавильном происхождении этих дефектов.

Рис. 7 – Результаты микрорентгеноспектрального исследования состава окисла, заполняющего трещину и прилегающих неметаллических включений, наблюдаемых в шейке рельса

Для предотвращения формирования дефектов сталеплавильного характера необходимо уделять внимание соблюдению термовременного режима разливки, подготовке изложниц (применение высококачественных сухих сифонных припасов, правильно смазанных изложниц), также рекомендуется использовать шихтовые материалы, легирующие добавки и теплоизолирующие смеси с влажностью не превышающей допустимый уровень (не более 1,5 ppm) [2, 3].
