**В.П. Чижиченко**

## ВЗРЫВОБЕЗОПАСНОСТЬ КИСЛОРОДНЫХ БАЛЛОНОВ

## EXPLOSION SAFETY OF OXYGEN CYLINDERS

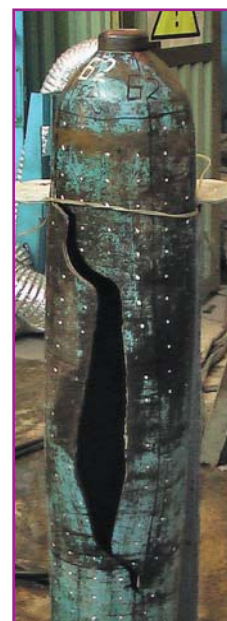
Уменьшение толщины стенки корпуса баллона может происходить в результате длительной эксплуатации баллона и коррозии внутренних стенок. Коррозия возникает при заправке баллона влажным кислородом, неполного слива воды после гидротестирования. Поэтому своевременное (через каждые 5 лет) проведение технического освидетельствования кислородных баллонов является обязательным условием безопасной эксплуатации.

Типичное разрушение баллона из-за коррозии в ходе его техосвидетельствования показано на фото 1.

**Фото 1.** Разрушение баллона при его освидетельствовании
