СОСТОЯНИЕ Ж/М ТОПОЛЬ-1 НА СКЛОНЕ ВСТРЕЧНОЙ БАЛКИ В МАРТЕ 2011

На основі особистих щорічних спостережень, аналізу проектувальних розв'язків і вивчення етапів забудови з 1970 року схилу Зустрічної балки багатоповерховим житловим масивом Тополь-1 у м.Дніпропетровськ, розбирається історія виникнення й розвитку зсувних процесів

На основе личных ежегодных наблюдений, анализа проектировочных решений и изучения этапов застройки с 1970 года склона Встречной балки многоэтажным жилым массивом Тополь-1 в г.Днепропетровск, разбирается история возникновения и развития оползневых процессов

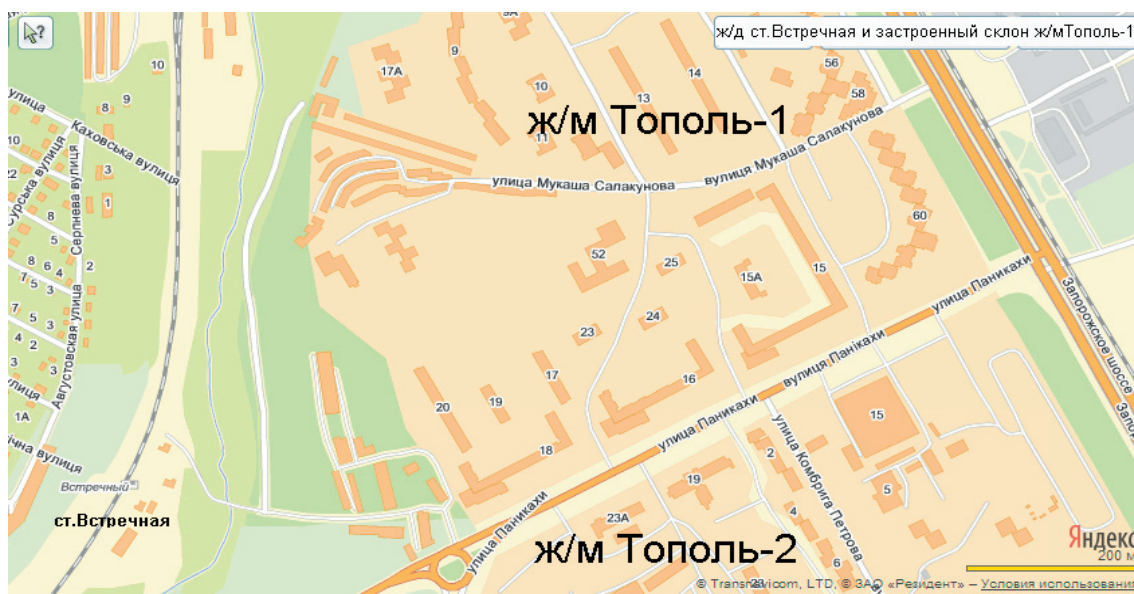
Рис. 1. Ситуационный план застроенного склона Встречной балки на ж/м Тополь-1 на март 2011

Эта грунтовая масса сползала к ж/д полотну и строениям станции Встречная. Защитный ров вдоль полотна шириной около 10м, по дну которого протекает ручей (рис. 1), стал местом складирования обломков и остановил потоки грунта с обломками зданий. В 13.30 раскололась школа 99 (на рис. 2 в виде буквы **H**) - от нее отделились актовзый зал и столовая. Скорость оползня достигла максимума - 20 метров в час, и от четырехэтажной школы откалывался блок за блоком. В 18.00 здание школы полностью обрушилось в цирк оползня. Скорость развития оползня затухала с 20 м/час до полной остановки через 13 часов с момента его возникновения. Общая площадь тела оползня составила более 4 га. Три рядом расположенных многоэтажных жилых дома попали в зону влияния оползня. Более 2 тыс. человек были эвакуированы из квартир.

Для грунтовой подушки мощностью 3 м разрабатывали и послойно трамбовали местные тяжелые суглинки. Эти 14-ти этажные жилые блоки были сданы в эксплуатацию без необходимых внешних систем инженерной защиты и централизованного отвода ливневых вод. Обильные дожди и весеннее таяние снегов, размывающие суглинки склонов вызывали поднятие УГВ. В 1986–87 годах произошли первые аварии. Ниже дома №60 появились трещины в несущих конструкциях детсада №15а и двух средних подъездах дома №15 (рис. 1). Из-за больших деформаций фундаментов и трещин межэтажных конструкций жильцов этих

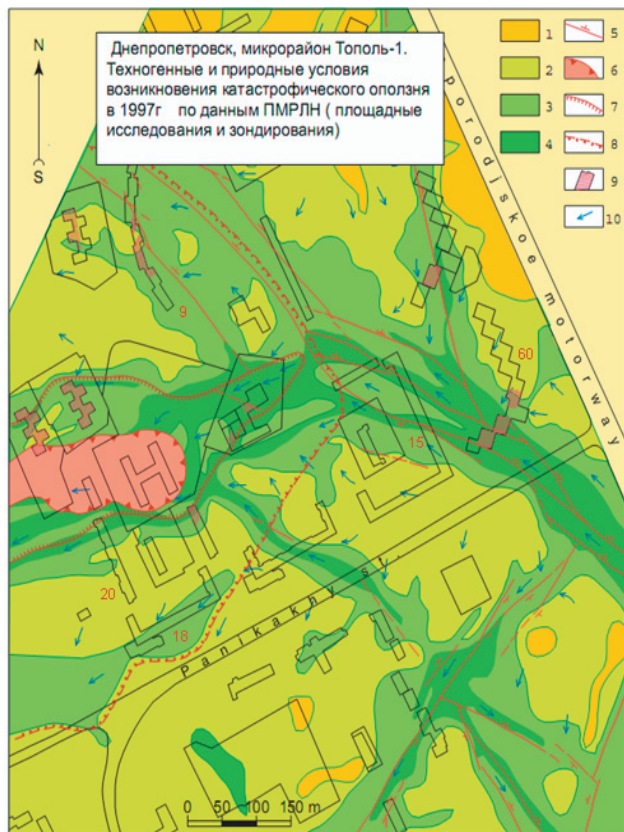
Рис. 2. Ситуационный план оползня-потока на ж/м Тополь-1 по данным Н.Н. Новика

При изучении Н.Н. Новиком [5] причин катастрофического оползня-потока с помощью технологии ПМРЛН на рис. 2 были установлены зоны максимального развития подтопления лессов над погребенными разломами и понижениями рельефа в кристаллических породах. Прямыми наблюдениями было установлено, что просадочные деформации зданий встречаются чаще именно в этих зонах, а образование оползня-потока с катастрофическими последствиями произошло при полном разжижении лессов на значительную глубину.

В период с 1998 по 2001 гг была кардинально перестроена система водо и теплоснабжения ж/м Тополь-1. Из под земли вынесли на высоту 4-5 м все теплотрассы с устройством современной теплоизоляции. Прекратились неконтролируемые протечки из теплотрасс. На рис. 2 слева от цирка оползня в границах деструктивного поля (линия 8) на водонасыщенных лессовых грунтах расположено отселенное девятиэтажное пятиблочное семейное общежитие дом №9 [6]. Для укрепления подножья склона по нормали к ж\д станции Встречная при помощи специального экскаватора с вертикальным ковшом были устроены 10 дренажных траншей длиной до 40 м, шириной 1м и глубиной до 20м. На стенки и дно траншеи укладывался водонепроницаемый текстиль и засыпался крупный щебень с устройством режимных скважин с шагом 10 м по длине траншеи для дальнейшего мониторинга УГВ.

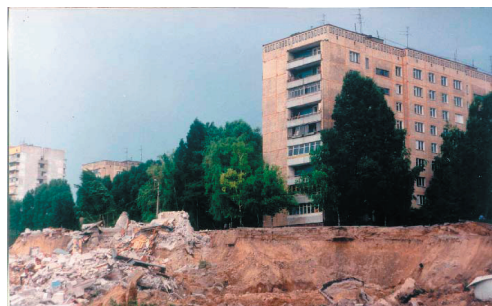
Рис. 3: а) - уцелевшая панель перехода девятого этажа между 2 и 3 корпусами дома №9 в июле 2010; б) - боковая стенка цирка оползня у торца дома №20 в июне 1997 года

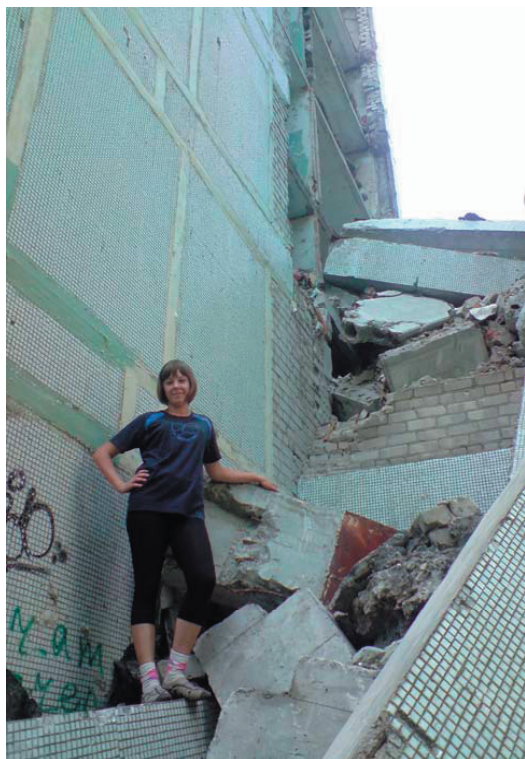
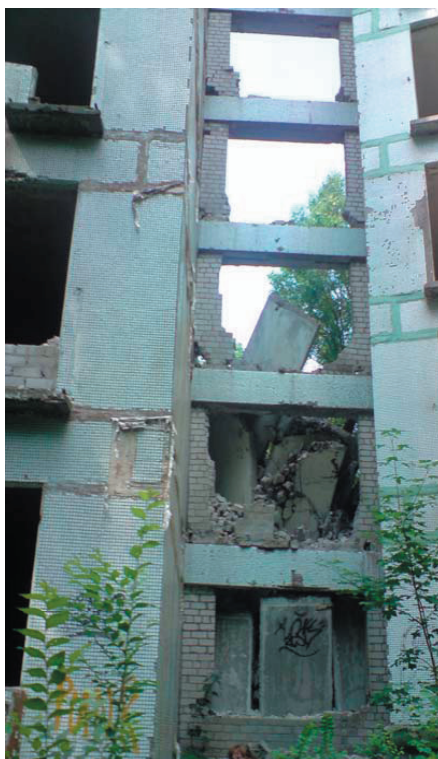
Весной 2009 года после таяния и разжижения склона межблочные переходы между корпусами-подъездами начали обрушаться (рис.4). Причина - вертикальное осевое смещение подъездов относительно друг друга в сторону Встречной балки. Выше по склону от аварийного дома №9 в панельных девятиэтажных домах №13 и №14 контрольные «маячки» фиксируют деформации конструкций, что подтверждается новыми микротрещинами на потолках и стенах квартир. Отдельные корпуса дома №56 опираются друг на друга на верхних этажах по деформационным зазорам [7].

Рис. 4: а) - Обрушение переходов между этажа летом 2010; б) - между 1 и 2 подъездами аварийного дома №9 на уровне первого 3 и 4 корпусами в июле 2010
