©Кравченко В.М.¹, Сидоров В.А.², Буцукин В.В.³**ИЗНОС ЛОПАСТЕЙ УНИВЕРСАЛЬНОГО ШПИНДЕЛЯ
ПРОКАТНОГО СТАНА**

Изложены результаты исследования износа лопастей универсального шпинделя прокатного стана.

Цель статьи – изложить предварительные результаты оценки износа лопастей универсального шпинделя главной линии прокатного стана.

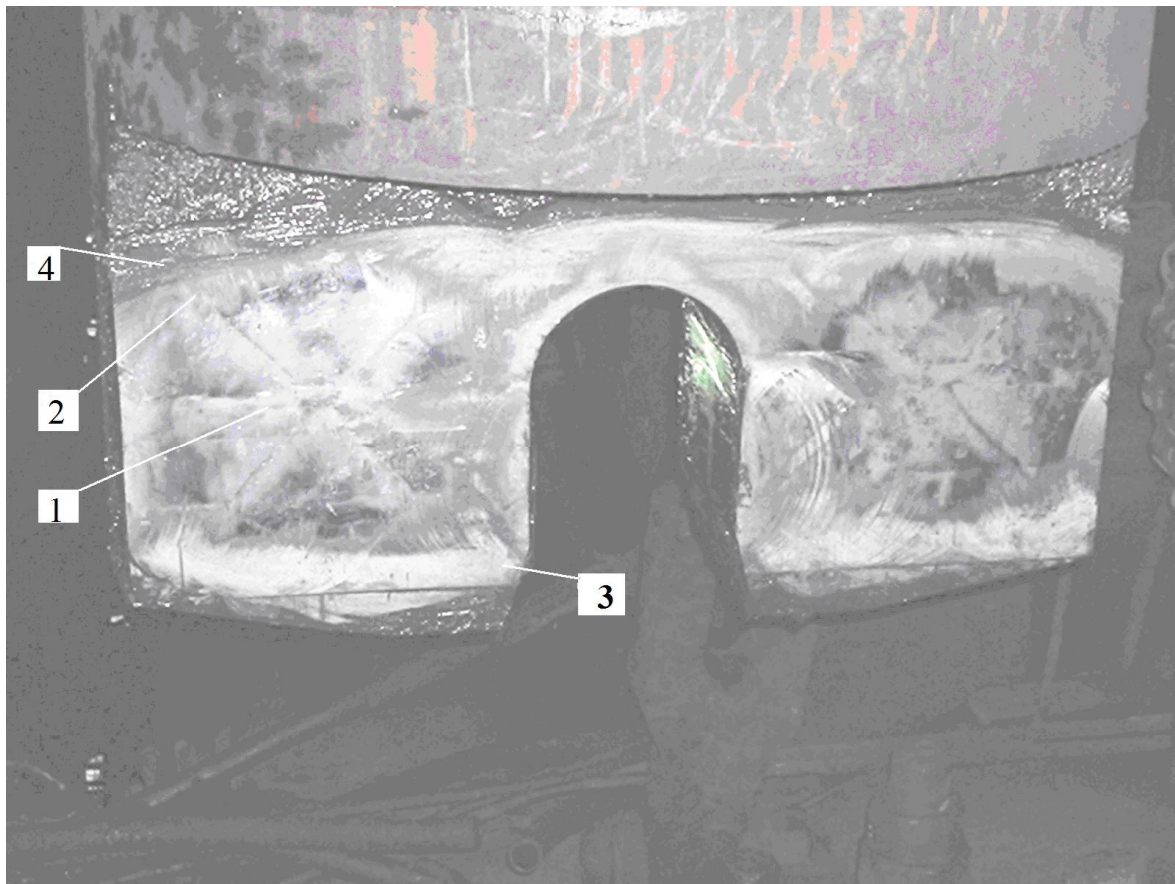
Результаты осмотра свидетельствуют, что характер взаимодействия вкладыша и лопасти шпинделя носит сложный характер, приводящий к образованию на поверхности лопасти чётко выраженных зон, отличающихся состоянием поверхности. Своеобразным катализатором поверхностного отпечатка при анализе износных явлений послужило использование геомодификатора, добавленного к смазочному материалу. Анализ поверхности износа лопастей шпинделя (рис. 1) позволил выявить следующие характерные участки: поверхности 1, на которых произошло своеобразное «фотографирование» поверхности вкладыша; поверхности окислительного износа 2 активированные действием геомодификатора (матовая поверхность - зоны распределения смазочного материала по смазочным каналам, краевые зоны, центральная зона возле паза); поверхности абразивного износа 3 активированные действием геомодификатора (полированные поверхности); поверхности 4 не подверженные влиянию геомодификатора. Твердость поверхности лопасти в указанных зонах различная, увеличивается на поверхности 1, уменьшается на поверхностях зон 4.

Рис. 1 – Вид изношенной поверхности лопасти: 1 – зона с контактным отпечатком поверхности вкладыша; 2 – поверхность, подвергшаяся окислительному износу, активированная воздействием геомодификатора; 3 – поверхность, подвергшаяся абразивному износу, активированная воздействием геомодификатора; 4 – поверхность, не подвергшаяся воздействию геомодификатора

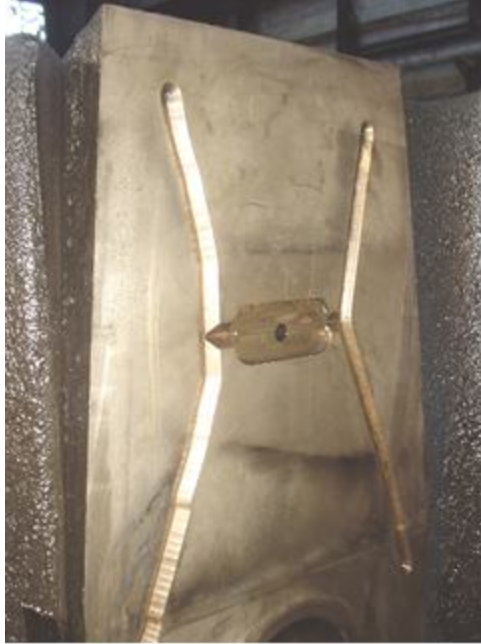
Рис. 2 – Вкладыш с изменённым расположением смазочных канавок

Осмотр лопастей шпинделей, использовавшихся совместно с вкладышами, у которых была изменена форма канавок для смазки (рис. 2) показал, что зона 1 («отпечаток» вкладыша) точно повторяет соответствующее расположение канавок на вкладыше (рис. 3). Таким образом, можно сделать вывод, что дальнейшие исследования целесообразно вести в направлении выявления возможности воздействия на процессы изнашивания в контактных зонах элементов универсальных шпинделей с целью обеспечения формирования на них защитных плёнок, выдер-

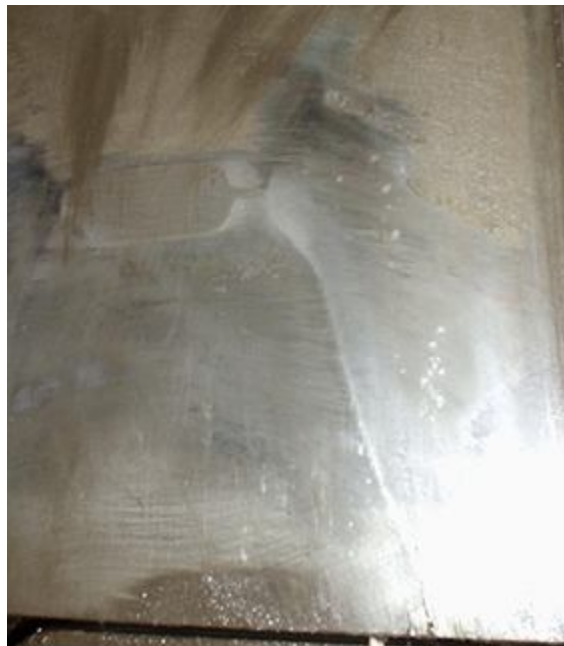
Рис. 3 – Изменение характера изношенной поверхности при изменении характера распределения смазочного материала
