ИЗ ОПЫТА ЭКСПЛУАТАЦИИ ГРЕЙФЕРОВ

Изложены результаты анализа причин выхода из строя и предложения по совершенствованию организации эксплуатации грейфера грузоподъемностью 32 т.

Цель статьи – изложить результаты, полученные в ходе анализа реальной производственной ситуации приведшей к аварийному выходу из строя металлоконструкции грейфера грузоподъемностью 32 т, разработать предложения по совершенствованию организации эксплуатации этого важного элемента кранового оборудования.

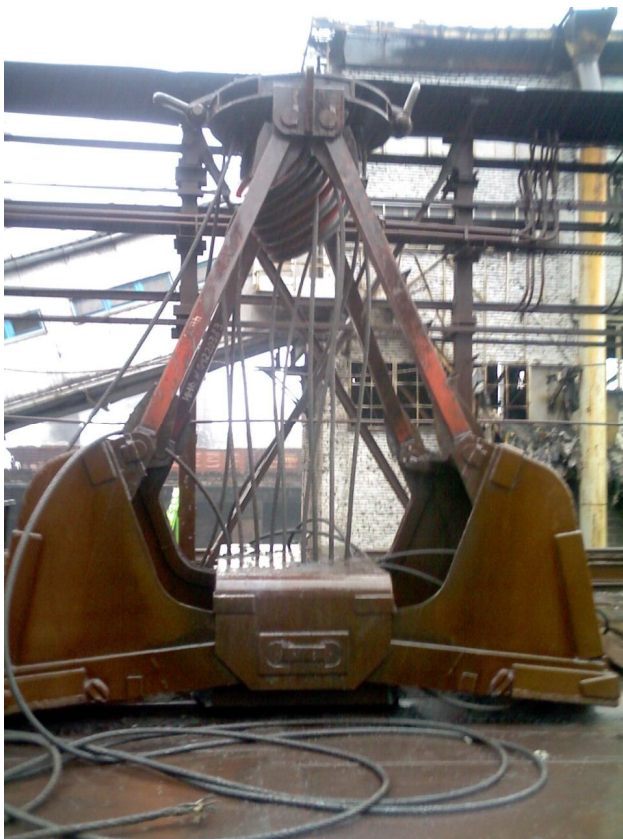
Рис. 1 – Общий вид аварийного грейфера

выхода из строя вновь установленного грейфера, принятого от поставщика заказчиком без замечаний, при существенно меньшей наработке, чем у эксплуатировавшихся успешно грейферов с аналогичной грузоподъемностью, поставленных другой фирмой. Аварийная ситуация, выразившаяся в разрушении узла крепления верхнего блока полиспафта механизма замыкания челюстей грейфера (металлическая стойка с тремя козынками и втулкой под ось блоков) по сварочному шву, зафиксирована 08.02.2009 г. в 15:00 (рис. 1-3). В период до 20:40 того же дня дежурной бригадой слесарей была выполнена замена грейфера резервным. Время аварийного простоя крана составило 5 часов 40 минут.

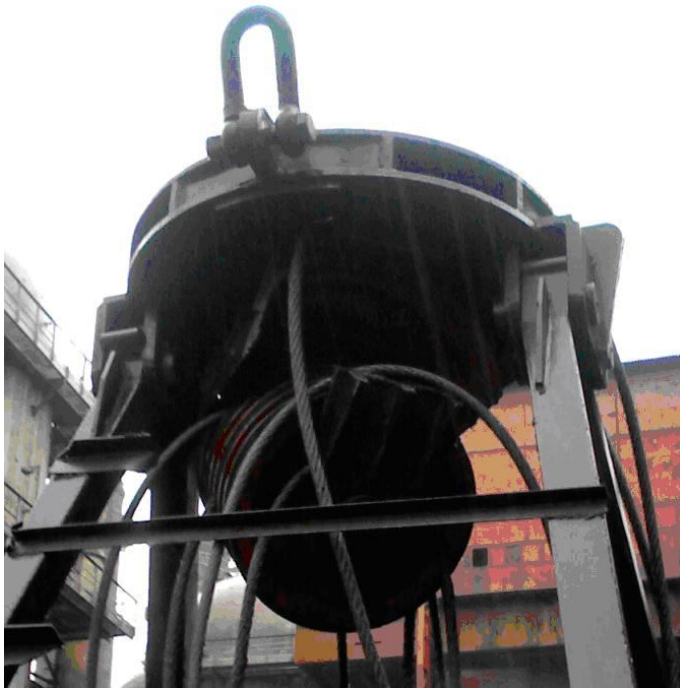
Рис. 2 – Разрушение стойки верхнего блока полиспаста механизма замыкания челюстей грейфера

Дальнейшее обследование показало, что сварочные швы узла крепления стойки к металлоконструкции грейфера, проверка которых на стадии приёма грейфера от поставщика не производилась, были выполнены с катетом в два раза меньшим, чем в аналогичных узлах, сходных по конструкции грейферов других заводов-изготовителей.

1. Зафиксированный случай аварийного выхода из строя грейфера грузоподъёмностью 32 т при наработке, существенно меньшей, чем у успешно эксплуатирующихся грейферов с аналогичной грузоподъёмностью других заводов – изготовителей, обусловлен заниженным в два раза катетом сварочного шва, фиксировавшего стойку верхнего блока полиспастов относительно металлоконструкции грейфера.

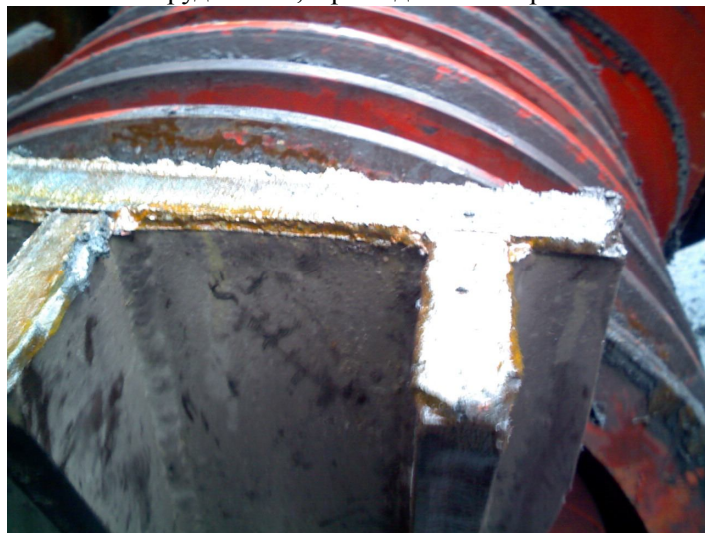
Рис. 3 – Зона разрушения стойки

2. Для предотвращения таких опасных аварийных ситуаций на предприятиях, эксплуатирующих парк грейферов, поставляемых различными фирмами, необходима разработка собственного документа, регламентирующего правила приёмки и контролируемые при этом параметры. Наличие такого документа, учитывающего как общегосударственные требования, устанавливаемые компетентными государственными органами, так и опыт эксплуатации в специфических условиях данного предприятия, позволит обеспечить длительную и безопасную эксплуатацию грузоподъёмных кранов.
